COMPTE RENDU D'INTERVENTION

Demandeur : Services Municipaux - 06350 Saint Cézaire sur Siagne

Lieu d'intervention : Divers sites de la commune - 06350 Saint Cézaire sur Siagne

Appréciation de l'état sanitaire et biomécanique de vingt-cinq arbres

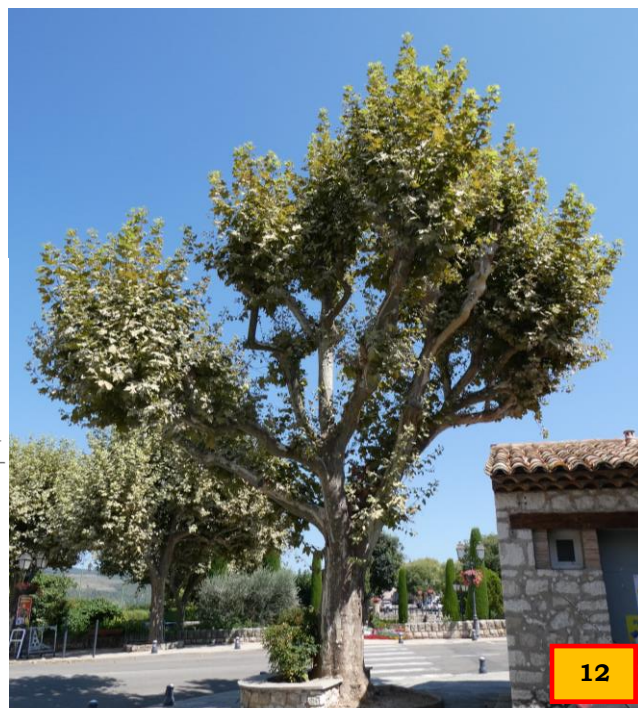
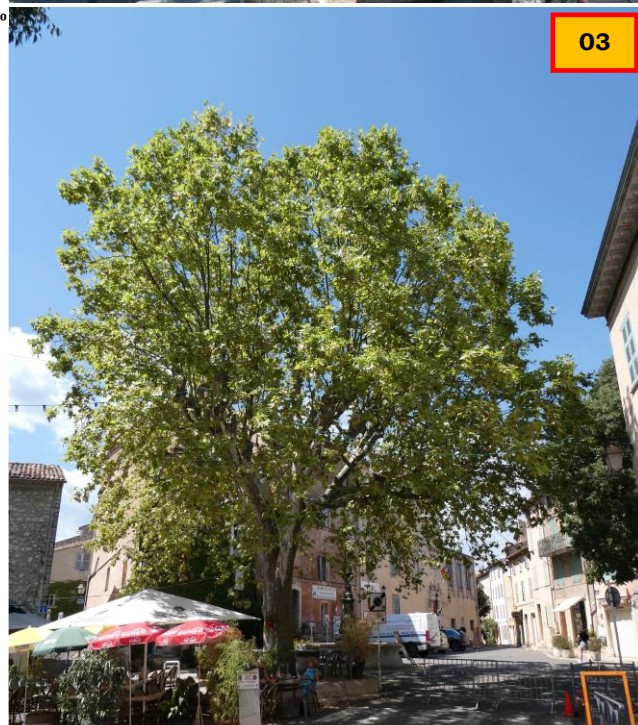
À titre d'exemple, le platane n°03, observable ci-contre, a très vite retrouvé un équilibre dans son houppier suite à la dernière taille. En l'absence de nouvelle taille, le gabarit actuel du houppier variera peu, car nous pouvons notamment noter une très forte réduction dans la dynamique de croissance.

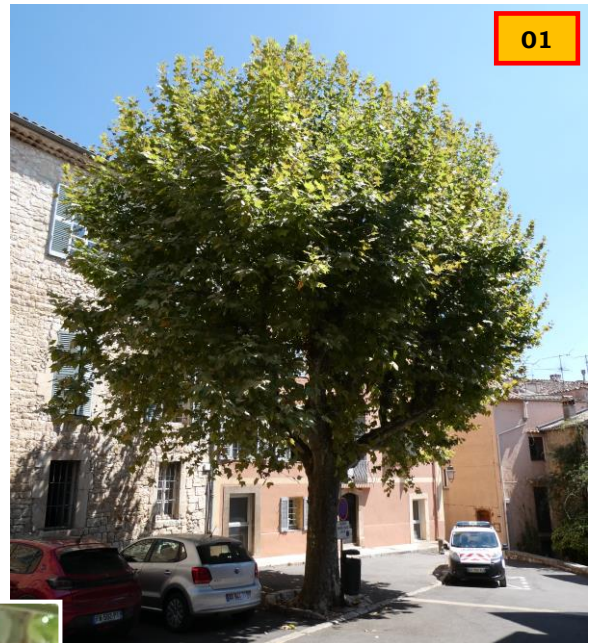
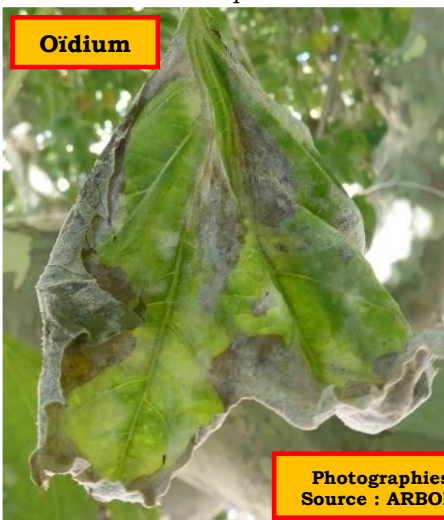
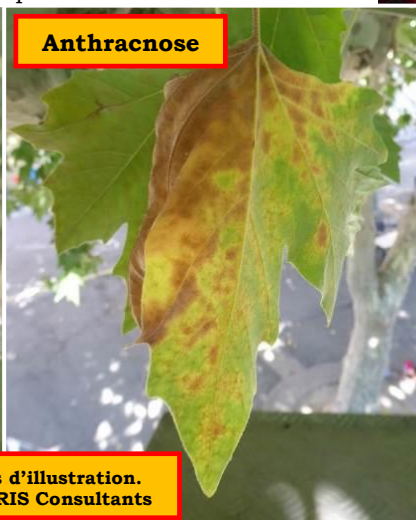
Photographies d'illustration.
Source : ARBORIS Consultants

Selon l'analyse visuelle des branches, la plus vieille intervention de taille remonte à quatre ou cinq années tout au plus quand la dernière remonte à l'hiver 2021 – 2022 avant la reprise de végétation du printemps 2022. Pour donner suite à cette taille, générant un stress majeur, l'arbre doit reconstruire le plus rapidement possible un maximum de feuillage pour compenser la perte induite par la taille. Pour permettre cette reconstruction, l'arbre puisera en grande partie les éléments indispensables dans ses ressources. La mobilisation des ressources destinée à cette phase de reconstruction d'une structure aérienne se fera au détriment de la compartimentation des plaies et des blessures.

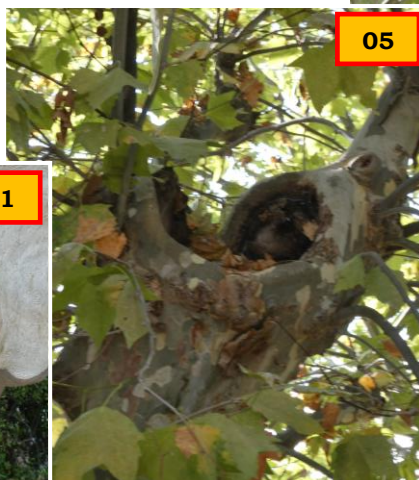
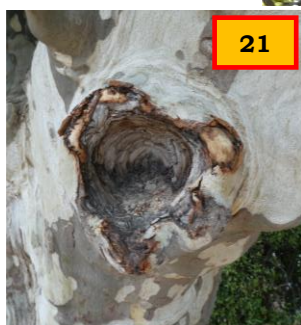
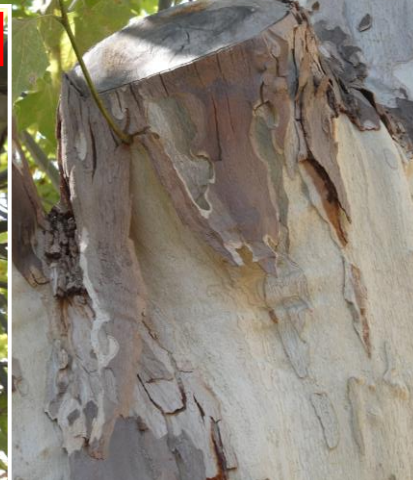
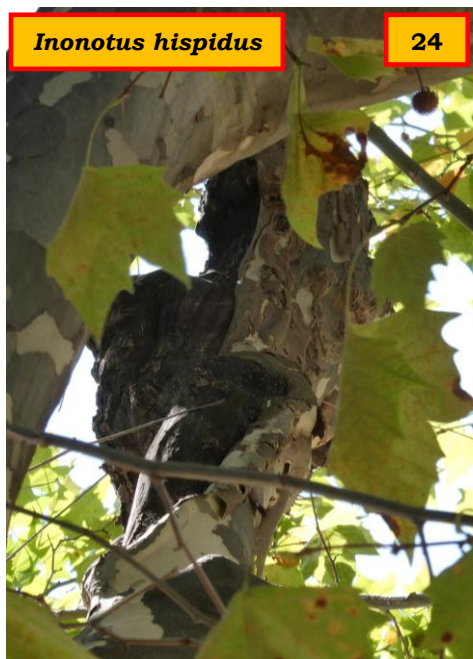
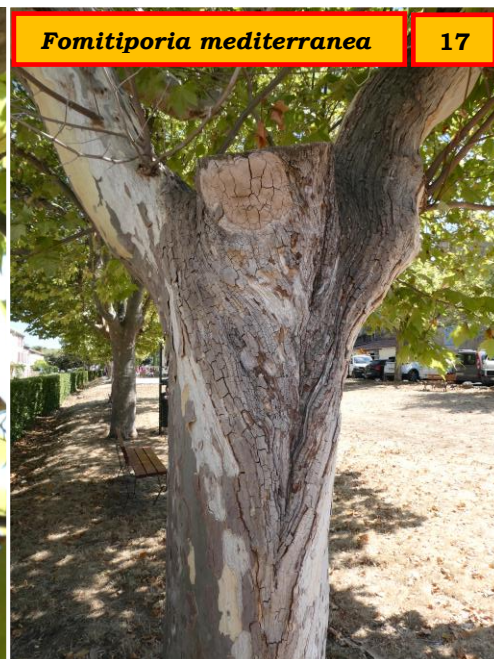
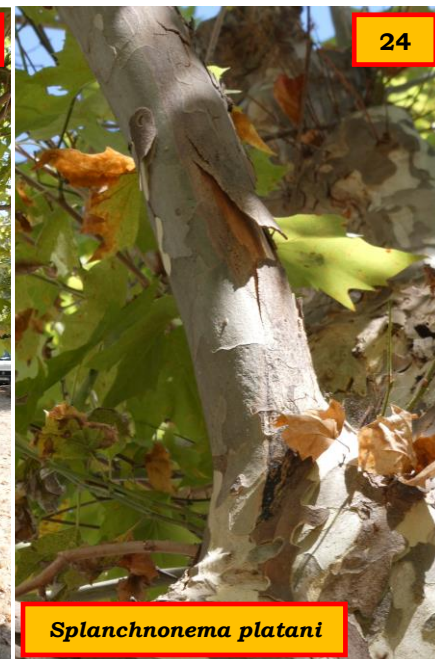
- plaies de tailles, plus ou moins récentes, compartimentées ou en cours de compartimentation ;
- cavités ouvertes qui sont également majoritairement imputées au processus de dégradation des tissus après des sections de branches dont la compartimentation n'a pas été efficace ;

- altérations tissulaires fréquemment reliées à ces plaies de tailles lorsqu'elles sont localisées dans la partie aérienne et des altérations tissulaires

reliées à des blessures anthropiques lorsqu'elles sont localisées dans les parties basales.

- des nécroses tissulaires résultant de l'action :
 - d'*Inonotus hispidus* (Polypore hérissé) ;
 - de *Fomitiporia mediterranea* ;
 - de *Splanchnonema platani* (Massaria platani).

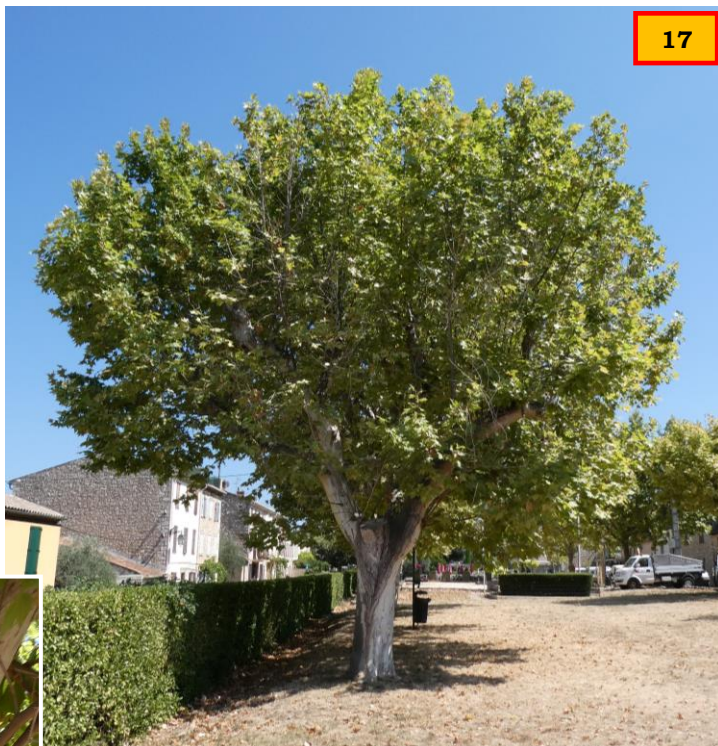
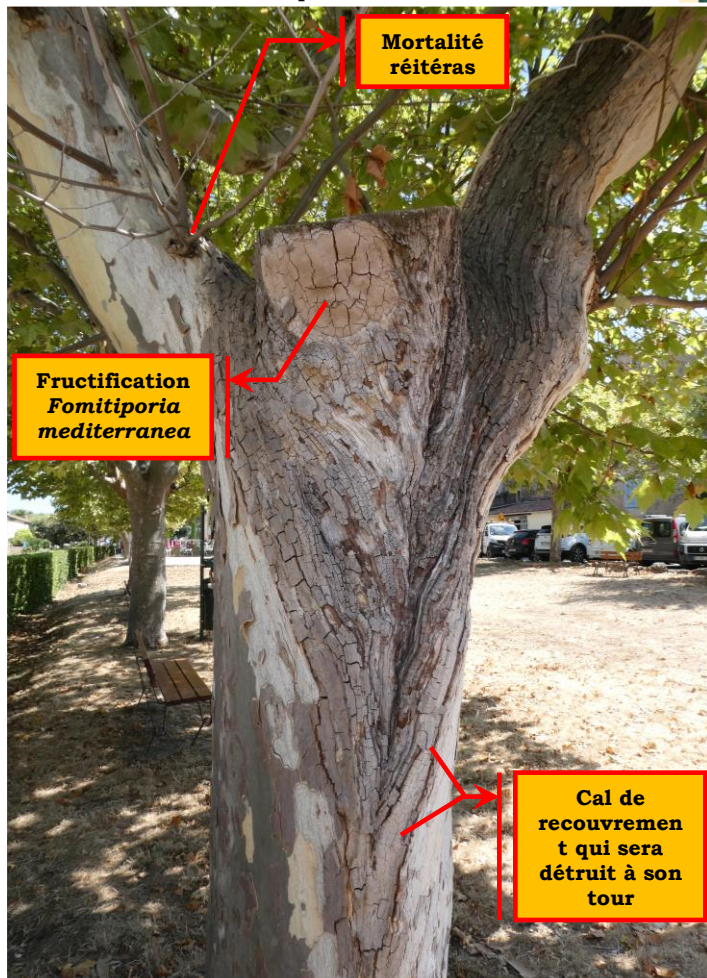
17

L'observation de la partie aérienne de cet arbre permet de constater la présence d'une nécrose tissulaire imputée à l'action de *Fomitiporia mediterranea* (jusqu'à récemment confondu avec le Phellin tacheté connu sous le nom de *Phellinus punctatus*) au niveau de l'insertion des charpentières maitresses. En sus d'être aisément identifiable selon le chancre pérenne formé sous la forme d'un « V », du fait de la destruction du cal de recouvrement construit annuellement par le système immunitaire de l'arbre, ce champignon a fructifié.

Ce chancre, qui semble avoir débuté sa course sur l'axe central ayant fait l'objet d'une suppression (selon la photographie ci-jointe), est parvenu jusqu'au collet de l'arbre et se propage vers les autres charpentières voisines.

La photographie ci-contre permet d'intégrer l'avancée du champignon avec la destruction du cal de recouvrement tentant vainement de contenir sa

progression. Le front de progression peut atteindre plusieurs centimètres par année, selon les paramètres climatiques et environnement ainsi que les propriétés intrinsèques de l'arbre.

La mortalité des jeunes réitéras bordant la nécrose, mais parfois encore installés dans du bois apparaissant comme sain, confirme la progression du champignon.

À ce jour, cet arbre est très dégradé sur le plan structurel au regard de la nécrose tissulaire résultant de l'activité de *Fomitiporia mediterranea* qui ne pourra être contenue par le système immunitaire de l'arbre et qui est localisée au niveau du point d'insertion des charpentières maitresses. De ce fait, ce platane doit être considéré comme perdu à un terme proche, ce terme étant difficilement anticipable, car dépendant d'éléments multifactoriels (capacités intrinsèques de l'arbre, conditions climatiques pouvant favoriser de manière flagrante le développement des champignons, etc.). Néanmoins, au regard de la nécrose tissulaire décrite ci-avant, combinée au déport de la branche se développant au sud, cet axe doit faire l'objet d'une suppression pour une mise en sécurité. Une autre charpentière se développant au nord est également touchée par *Fomitiporia mediterranea* et devra faire l'objet d'une taille de réduction.

Si l'arbre peut être conservé après les travaux préconisés, force est de s'interroger quant à la pertinence de son maintien. En effet, la progression du champignon est inéluctable et elle sera favorisée par la suppression d'une partie du feuillage porté par les charpentières devant être supprimées ou réduites. De plus, la localisation au niveau du point d'insertion des charpentières maitresses hypothèque pleinement le devenir de ce platane.

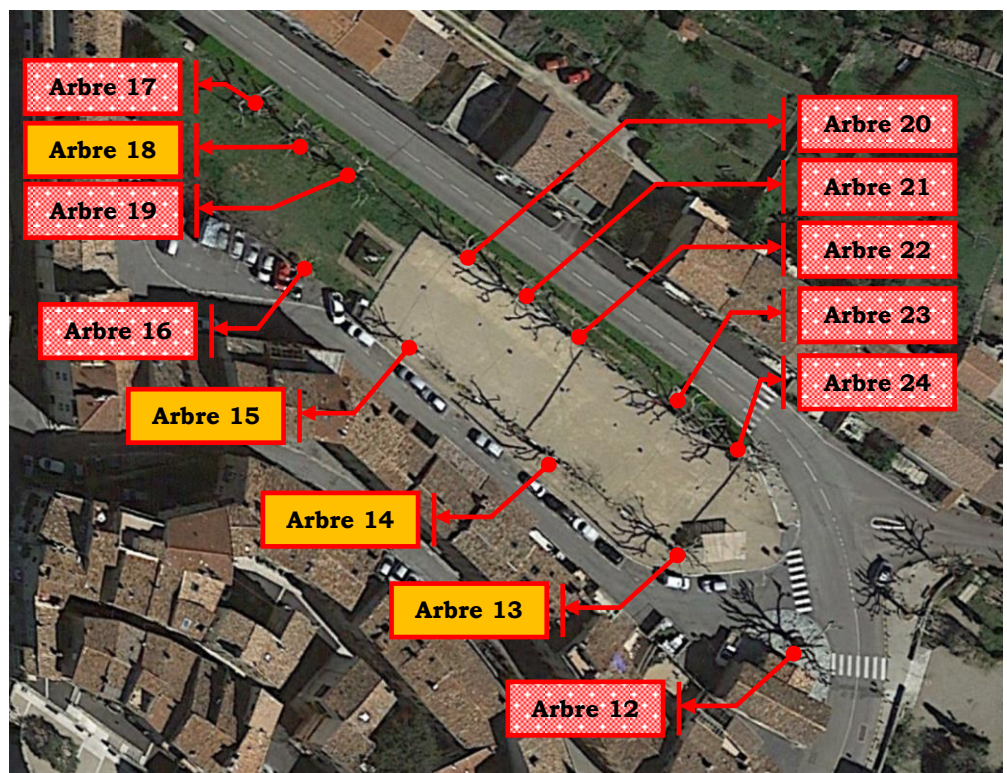
Les platanes situés sur la place Maure qui sont touchés par *Fomitiporia mediterranea* ont été identifiés par le fond en pointillés rouge et blanc sur la prise de vue aérienne ci-jointe.

Toutefois, compte tenu de l'état des arbres de la place Maure, il nous paraît indispensable d'anticiper la disparition des individus touchés par *Fomitiporia mediterranea*. Aussi, bien qu'ils puissent être conservés, le renouvellement de ces arbres peut être effectué progressivement par tranche plus ou moins importante (en termes de quantité d'arbres abattus). Dans cette option, la perte paysagère sera moins brutale que dans le cas où l'ensemble des arbres touchés et condamnés par *Fomitiporia mediterranea* sont abattus en même temps. De plus, les nouvelles plantations destinées à remplacer les arbres abattus auront pu retrouver une croissance si le laps de temps entre les séquences de renouvellement approche les deux à trois années.

En sus de ces recommandations, nous encourageons très vivement la plantation de jeunes arbres pour remplacer les sujets abattus. La plantation de jeunes arbres, d'une force n'excédant pas un 20/25, favorise une meilleure reprise de l'arbre, un retour plus rapide à une architecture typique de l'essence, sans
