# **CHANTIERS DE JEUNES PROVENCE CÔTE D'AZUR**

## **LAVOIR DU FONT D'AMIC SAINT-CÉZAIRE- SUR-SIAGNE**

**Chantier N° 06-14**

**BILAN TRAVAUX ÉTÉ 2024**

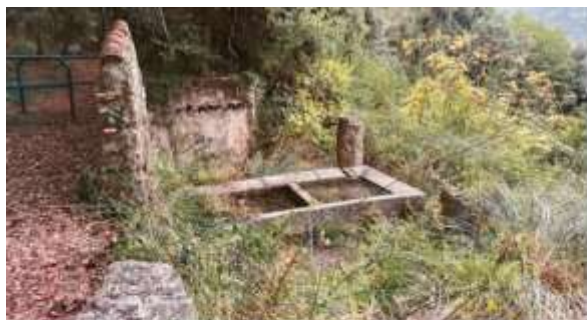
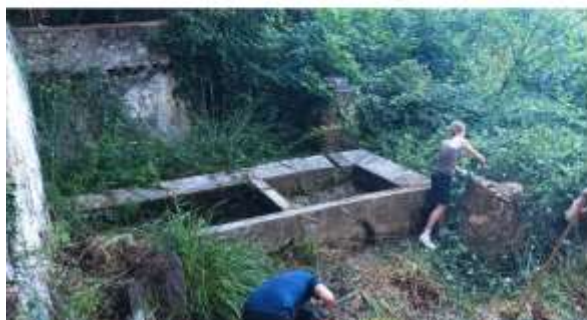
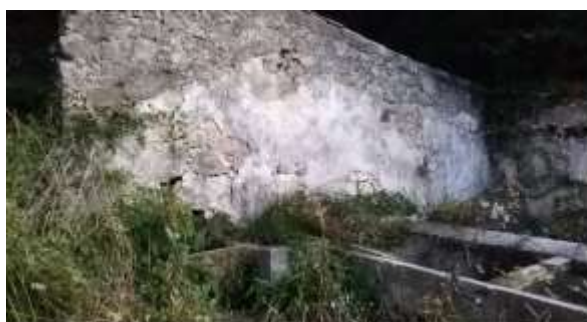
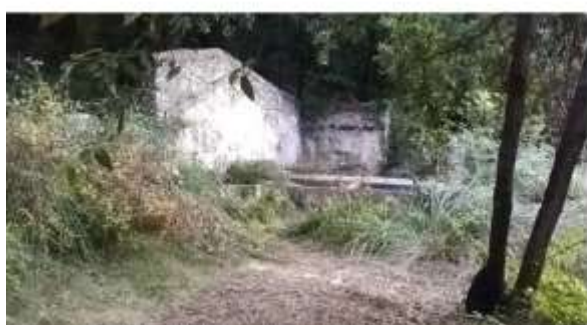
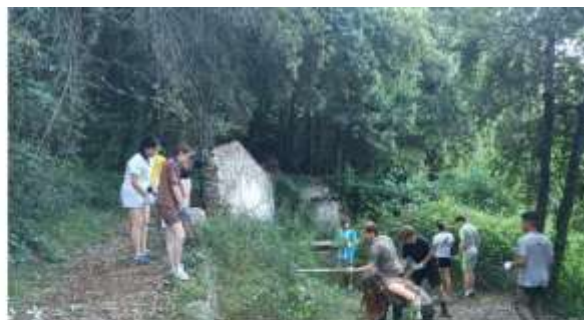
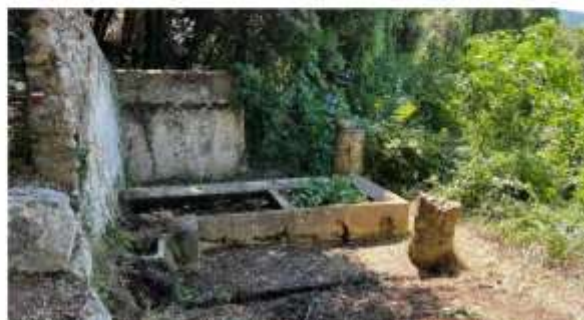
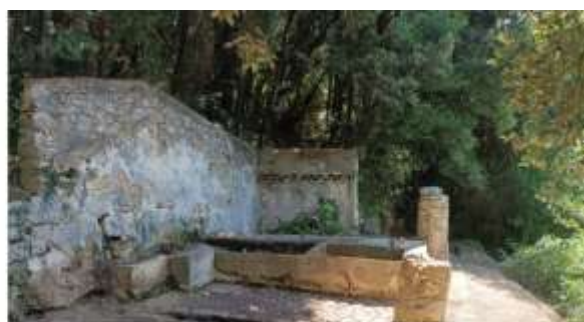
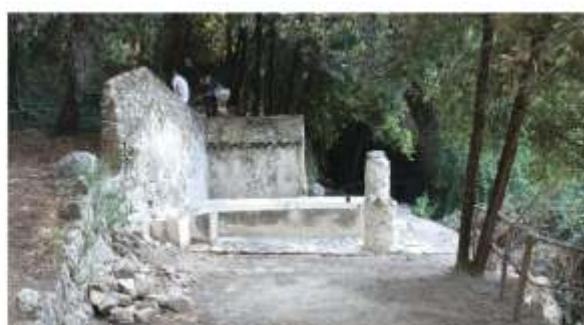
- **Débroussaillage et nettoyage aux alentours du lavoir, du sentier, des restanques et de la cuve de récupération d'eau :**

Le site a été laissé à l'abandon pendant des dizaines d'années, il est normal que la nature ait repris ses droits. Les jeunes ont dégagé et nettoyé différentes parties du lavoir le long de l'été.

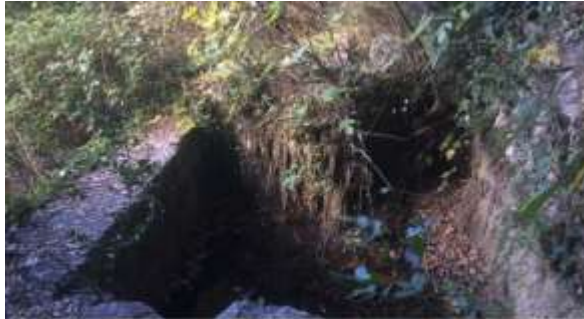
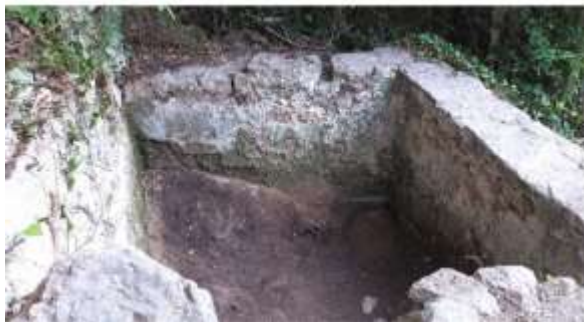
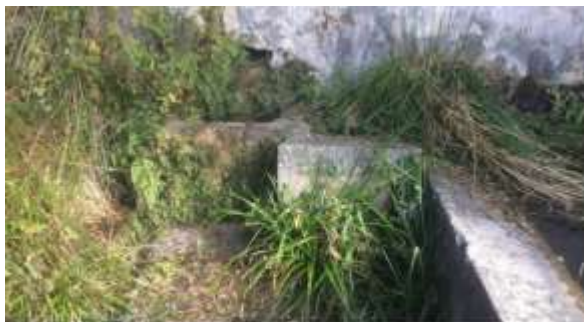
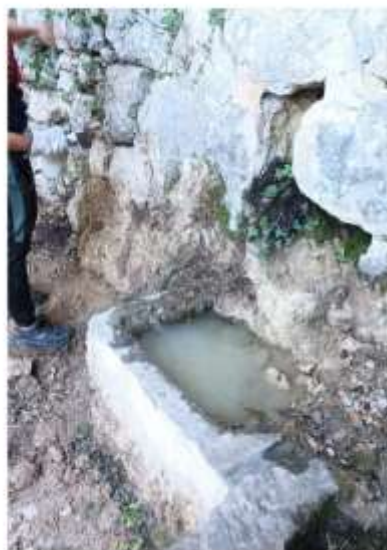
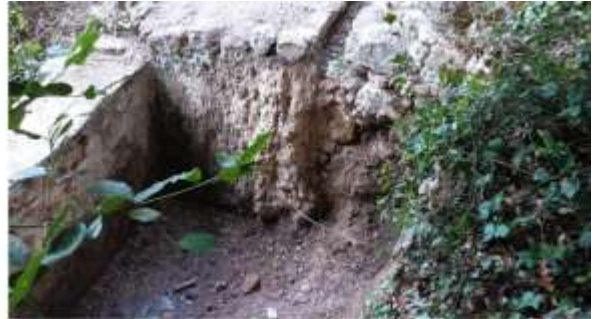
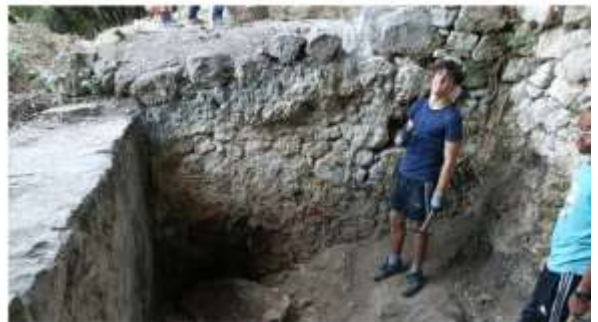
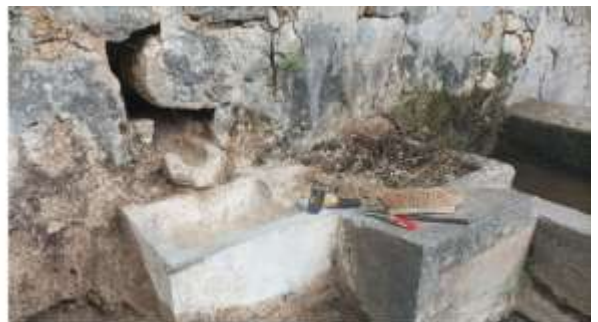
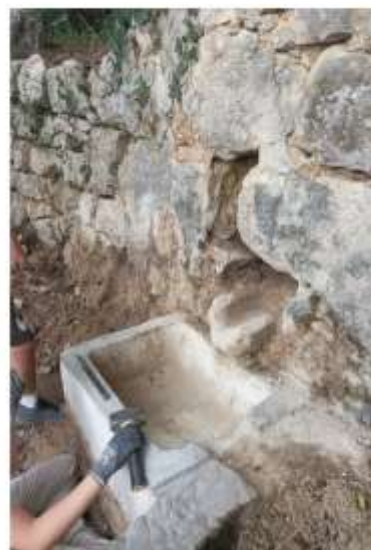
- **Curage des bacs du lavoir, de la cuve de récupération d'eau et des rigoles d'évacuation :**

Cet atelier a eu lieu tout au long de l'été, du moment où les bacs ont été vidés de l'eau stagnante, les jeunes ont pu avoir accès aux parois des murs rongés par le calcaire.

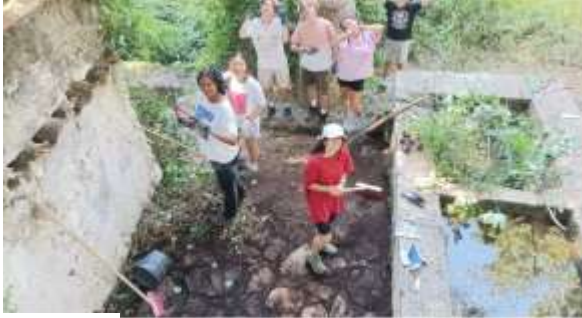
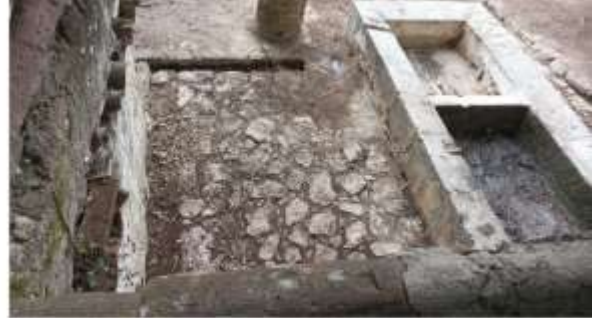
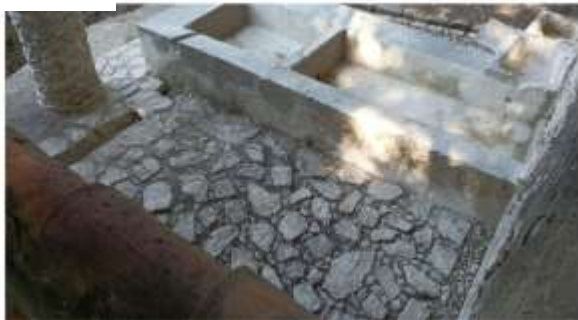
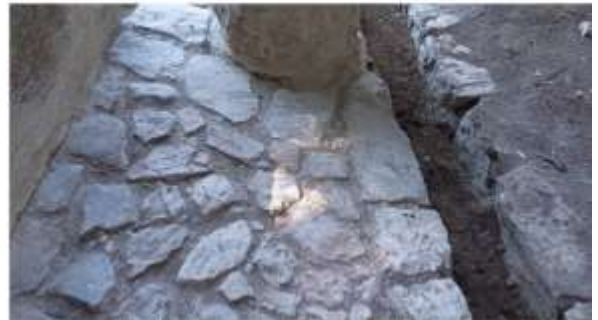
- **Découverte et remise à niveau de la calade préexistante :**

La calade préexistante était finalement en très bon état, il n'y avait pas besoin de la remettre à niveau.

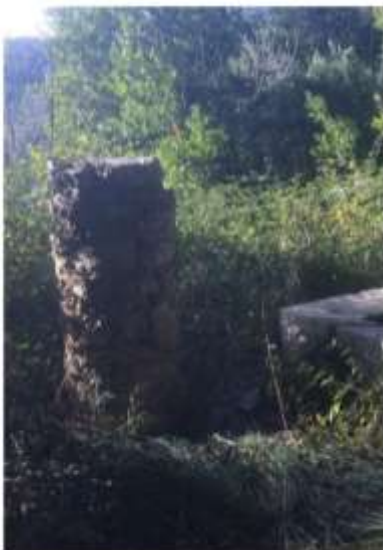
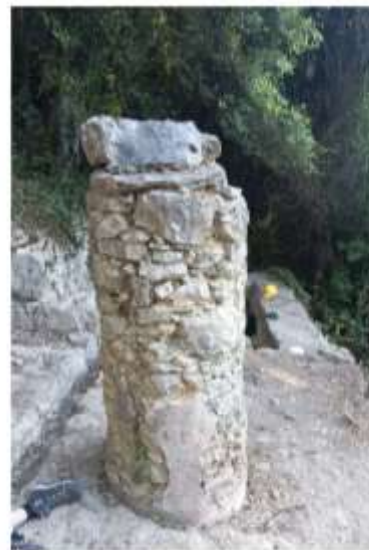
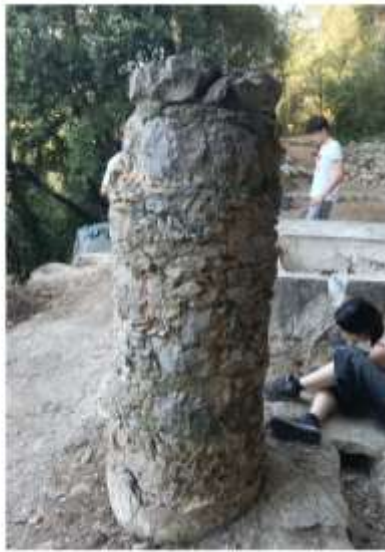
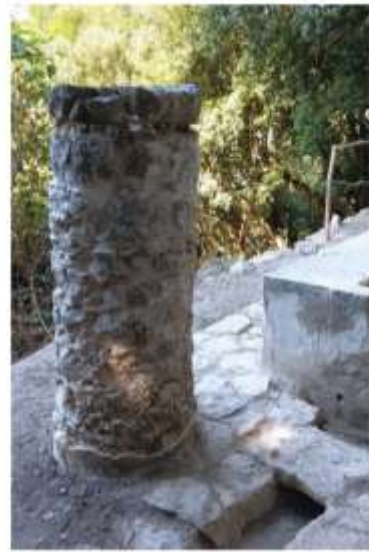
- **Reprise du pilier droit en maçonnerie traditionnelle :**

Le pilier était en assez bon état, il a fallu tout de même le piqueter entièrement pour éliminer les éléments instables avant de commencer à le rejointoyer. Il manque un étage ou deux pour réceptionner la poutre.

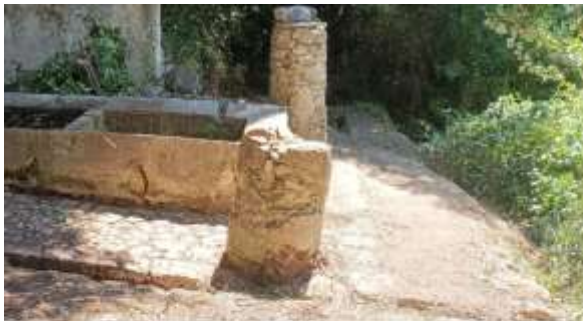
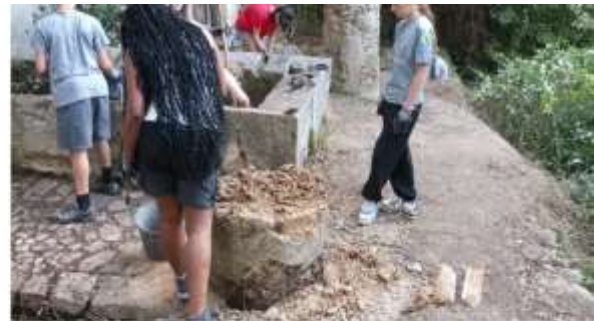
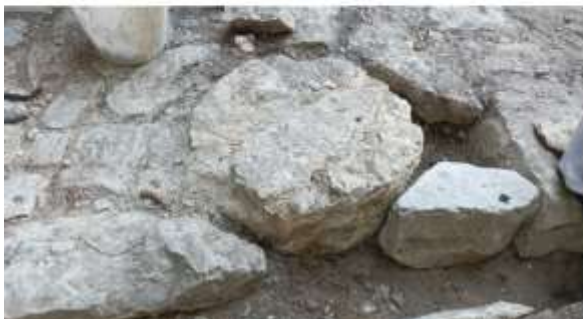
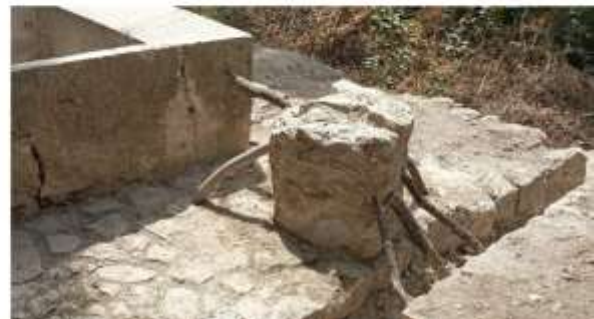
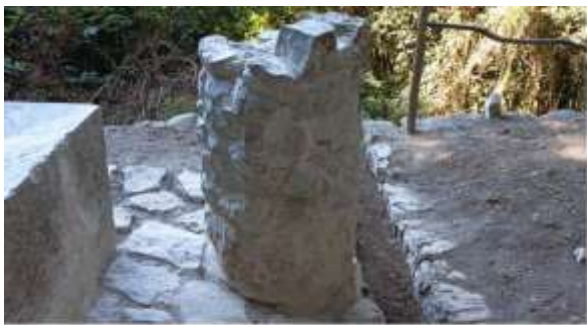
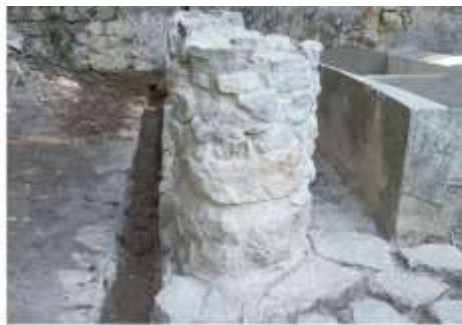
- **Déconstruction du pilier gauche, reprise des fondations et création du pilier gauche en maçonnerie :**

Le pilier était en trop mauvais état pour soutenir la charpente, il a été déconstruit, repris à la base en incorporant la fondation avec la rigole et reconstruit en gardant un maximum les pierres d'origine. Environ un tiers du pilier a pu être reconstruit.

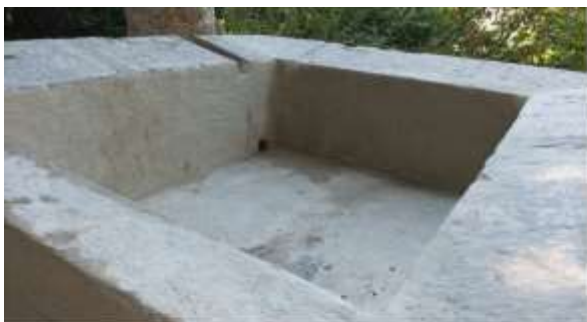
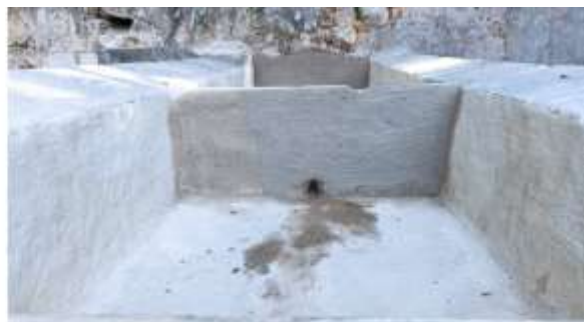
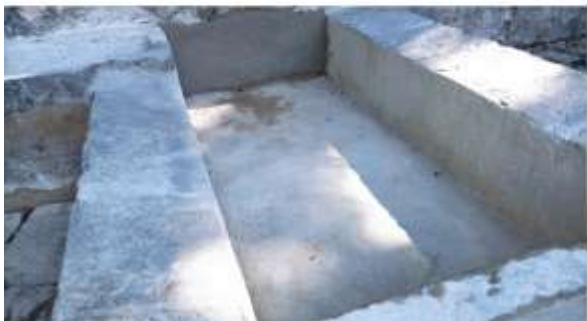
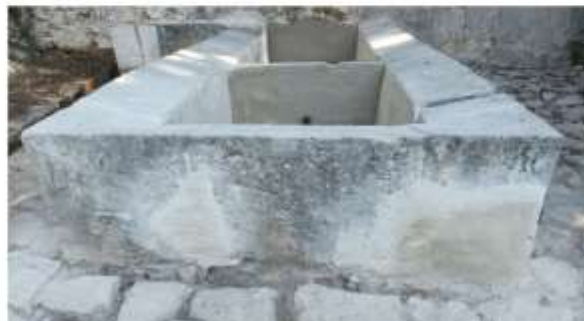
- **Réfection et rejointoiement des rigoles, des bacs et de la cuve :**

Après le curage des bacs et l'élimination du calcaire, certaines parties étaient trop abimées et l'eau aurait continué à creuser les bacs jusqu'à l'été prochain. Nous avons donc rejointoyé et enduit les sections trop creusées ou abimées.

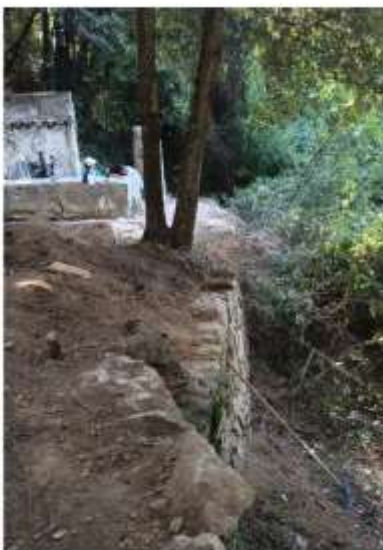
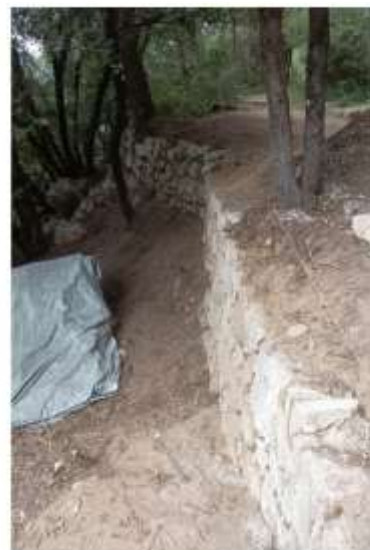
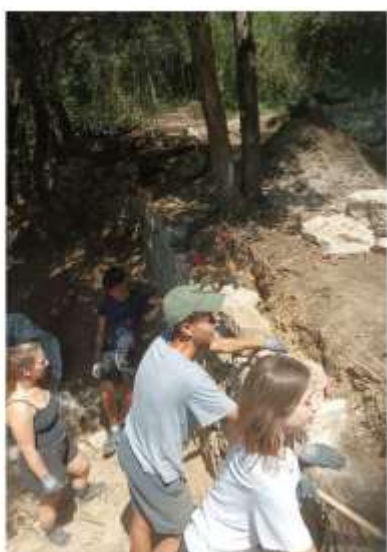
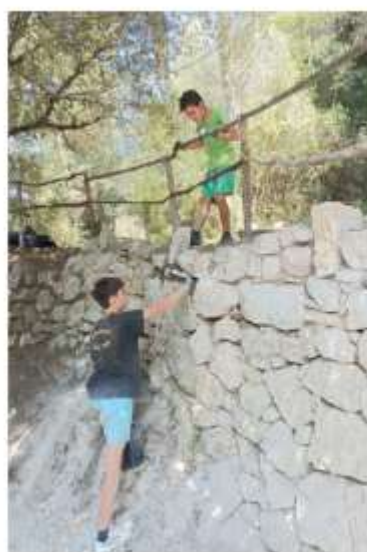
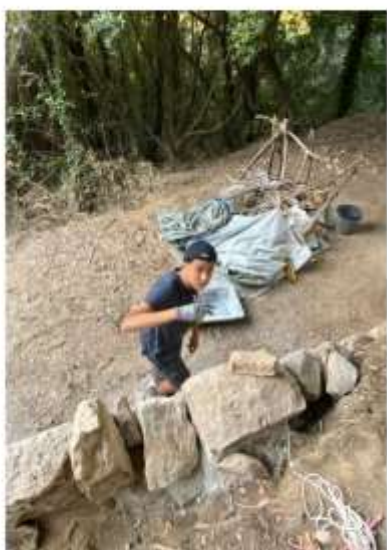
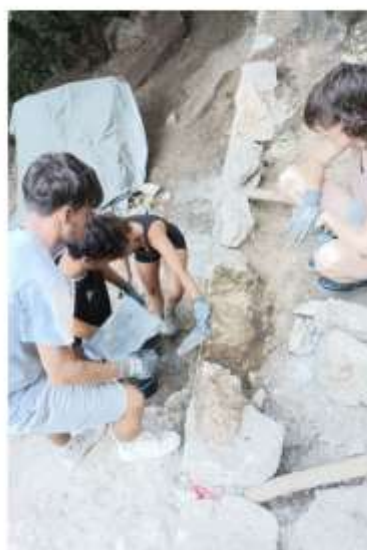
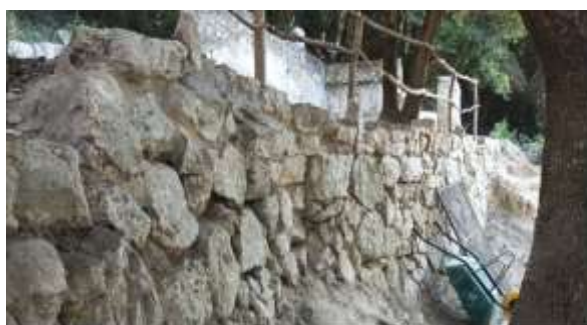
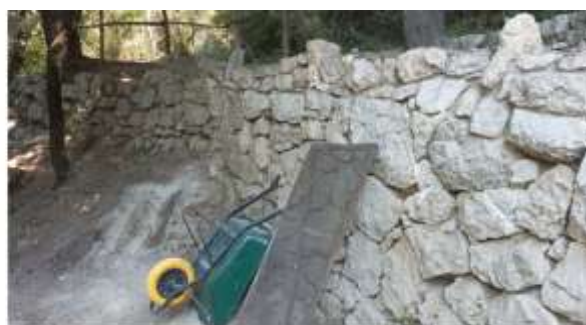
- **Consolidation des arases des murs de soutènement des restanques en pierre sèche**

Le mur de soutènement de la grande restanque était particulièrement détérioré par les années et les glissements de terrains. Une fois nettoyé, nous nous sommes rendu compte que le mur était maçonné et non pas construit en pierre sèche. Nous avons donc retiré une bonne partie de l'arase qui s'écroulait et reconstruit la quasi-totalité de l'arase.

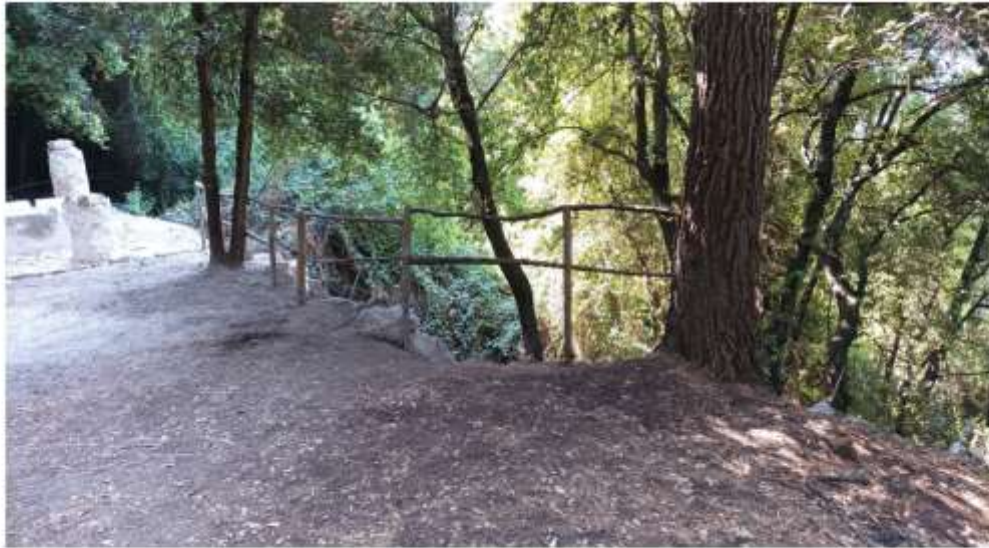
- **Création de garde-corps en bois de récupération sur les murs de soutènement**

Malgré la restauration du mur de soutènement, sa hauteur rend le bord de la restanque dangereux. Les jeunes ont donc récupéré du bois au fur et à mesure du nettoyage du site afin de l'utiliser pour construire un garde-corps.
