COMPTE RENDU D'INTERVENTION

Demandeur : Services Municipaux - 06350 Saint Cézaire sur Siagne

Lieu d'intervention : Divers sites de la commune - 06350 Saint Cézaire sur Siagne

Appréciation de l'état sanitaire et biomécanique de vingt-cinq arbres

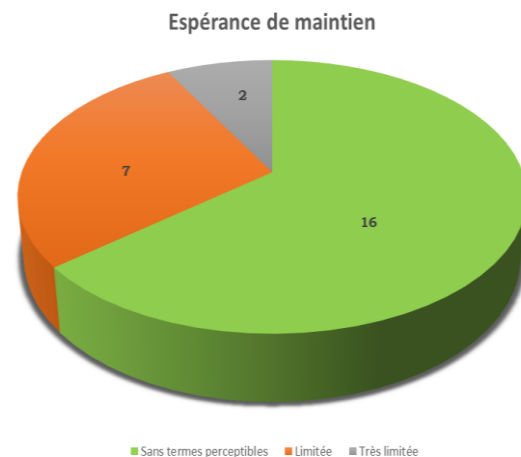
Les arbres présentant une espérance de maintien limitée et très limitée et ceux faisant l'objet d'une préconisation de travaux pour une intervention sécuritaire se situent tous sur la place Maure. Seulement quatre arbres sur les treize étudiés de cette place présentent une espérance de maintien sans termes perceptibles tandis que neuf arbres sur les treize nécessitent une intervention de mise en sécurité. L'état structurel des arbres de cette place est très préoccupant, avec un grand nombre touché et condamné par *Fomitiporia mediterranea*.

Excepté le platane n°22, malgré l'état actuel de ces arbres, leur conversation n'est pas exclue, mais elle impose certaines conditions. La première est d'effectuer les travaux préconisés dans le tableau de synthèse fourni plus bas dans ce rapport. La deuxième est de maintenir les tailles effectuées, bien qu'elles soient favorables à la progression des champignons, car l'arbre doit se focaliser sur la construction de nouvelles structures permettant d'assurer la photosynthèse au détriment de la compartimentation des nécroses tissulaires.
