# **CHANTIERS DE JEUNES PROVENCE CÔTE D'AZUR**

## **LAVOIR DU FONT D'AMIC SAINT-CÉZAIRE- SUR-SIAGNE**

**Chantier N° 06-14**

**BILAN TRAVAUX ÉTÉ 2024**

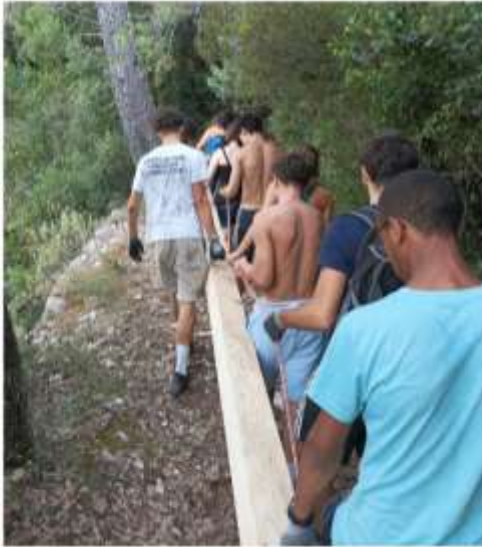
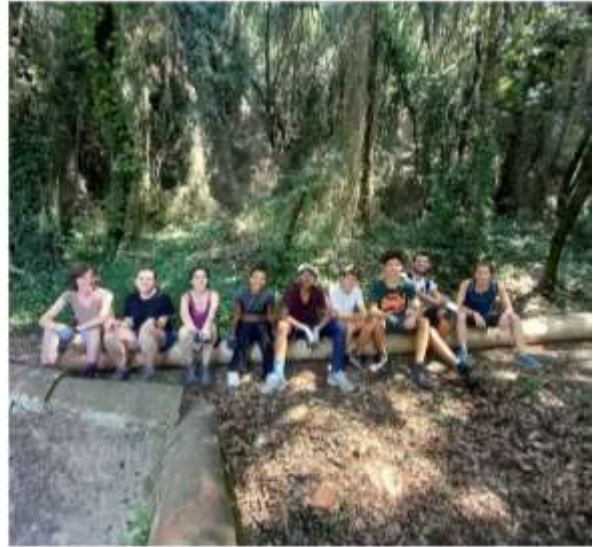
Comme expliqué dans le bilan, la construction de la charpente a pris beaucoup de retard. Puisque tous les éléments de la charpente n'étaient pas présents sur site pour construire la ferme, il était préférable, plus sensé, plus valorisant et donc plus pédagogique de se concentrer sur des ateliers où les jeunes pourront voir l'avancée et la réalisation de leurs travaux. Voici tout de même quelques photos de l'acheminement des poutres.
